RHÔNE

LE DÉPARTEMENT

**Diagnostic énergétique  
&  
Simulation thermique dynamique  
pour  
5 maisons de retraite du Rhône**

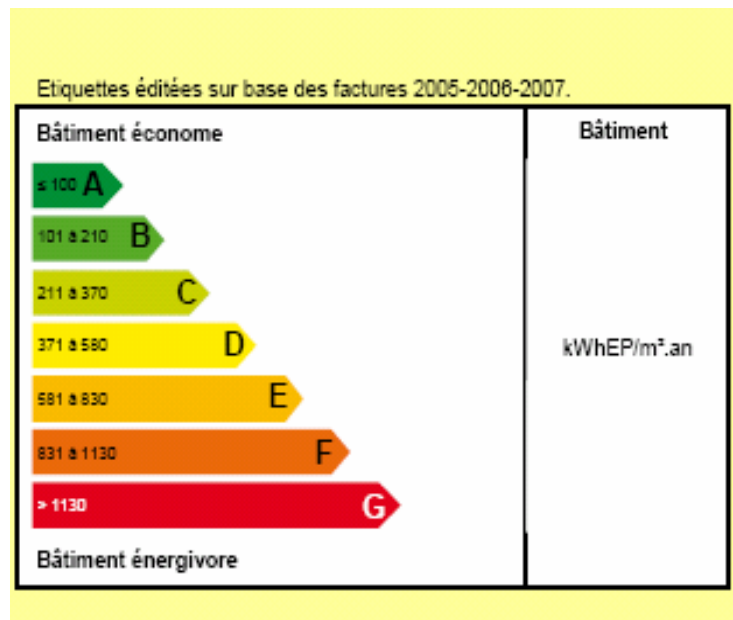
## 1. Classe énergétique:

Etiquette énergie : classe C et D

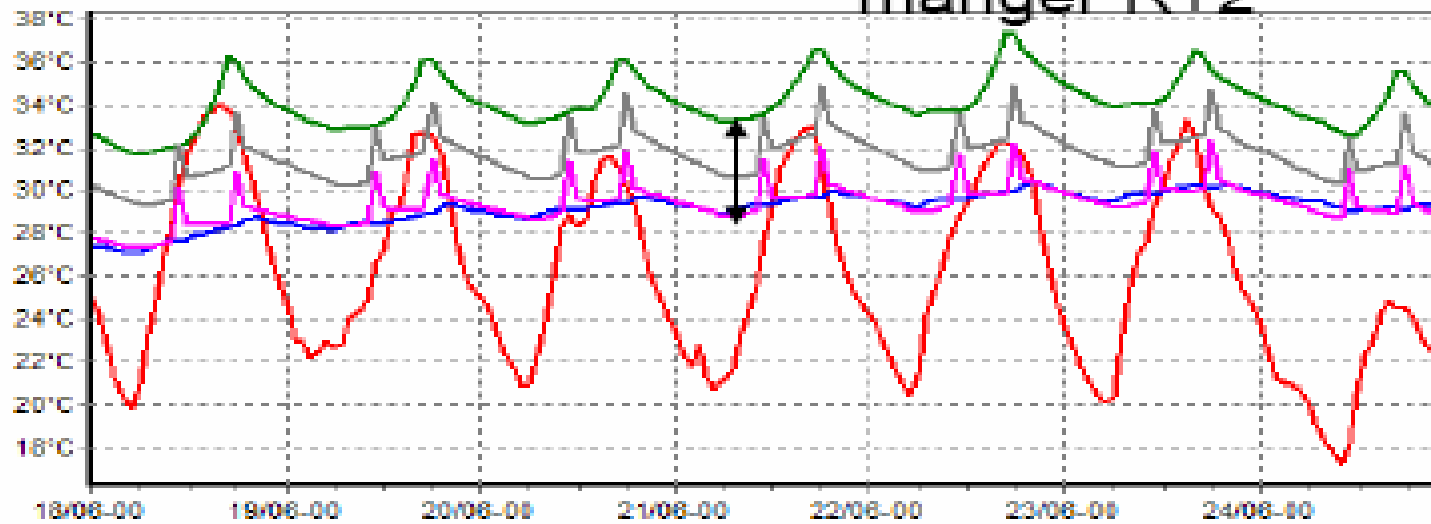
# Résultats (1/2)

Gain de 4°C  
Chambre Ouest

Gain 2°C Salle à  
manger R+2

Evolution des températures avec protections solaires  
(bâtiment neuf)

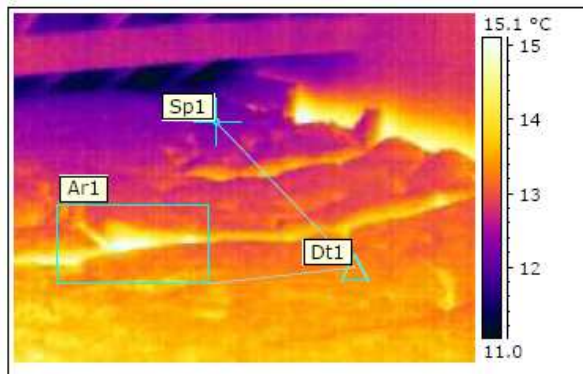
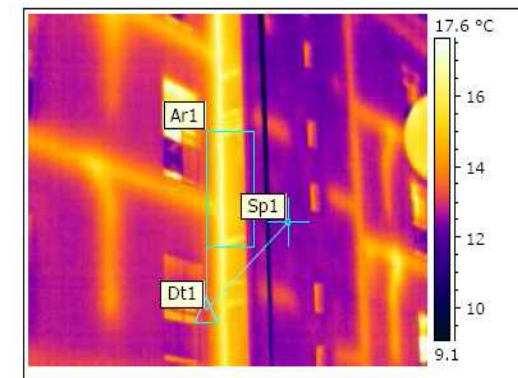
# Thermographie infrarouge

- La thermographie infrarouge permet de visualiser physiquement les défauts du bâtiment invisibles à l'œil nu.
- Elle permet d'identifier les principales fuites et malfaçons

- 1 – Isoler les toitures
- 2 – Remplacer les vitrages et menuiseries anciens
- 3 – Isoler les murs, de préférence par l'extérieur, pour supprimer une grande partie des ponts thermiques et conserver l'inertie des bâtiments
